# Rhebo Industrie 4.0 Stabilitäts- und Sicherheitsaudit (RISSA)

## Ergebnisse und Bewertung

Zur Verfügung gestellt von RHEBO für KUNDE GmbH

RISSA-Analyse des Stuenetzwurks mittels Rhebo Industrial Protector

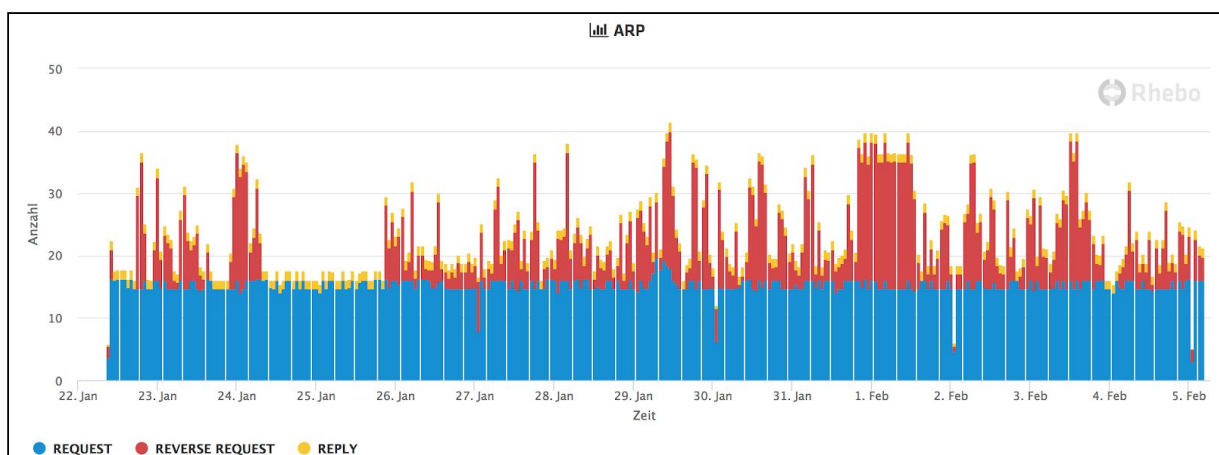
### Große, ungleich verteilte Menge von ARP Reverse Requests

Während des Überwachungszeitraums wurden sehr viele ARP Reverse Requests (RARP) registriert. Die zeitliche Verteilung dieser Requests ist sehr ungleichmäßig und daher auffällig. ARP Reverse Requests werden verwendet um eine Layer-3-Adresse (IP-Adresse) für einen Layer-2-Host (MAC-Adresse) zu beziehen, und werden heute eher selten verwendet. Die Funktionalität wird stattdessen über DHCP realisiert.

Die ungleiche Verteilung kann auf den Neustart oder Neukonfiguration von bestimmten Gerätetypen zurückgeführt werden. Es besteht aber auch die Möglichkeit des so genannten ARP-Stuffing. Diese Methode weist Geräten eine IP-Adresse zu, ohne DHCP zu verwenden. ARP-Stuffing ist anfällig für eine Reihe von Angriffen und in den meisten Fällen unerwünscht.

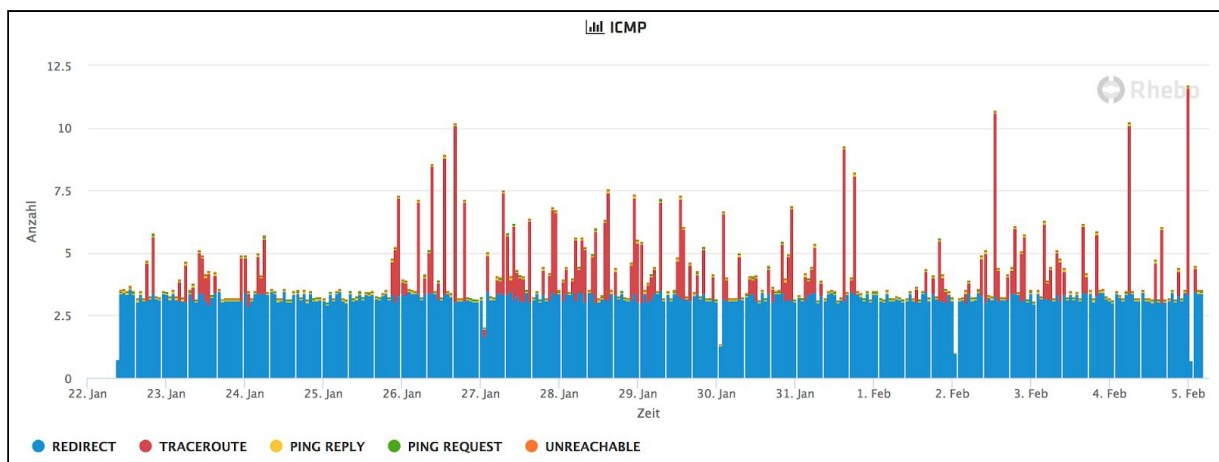
## Potentieller ICMP-Redirect-Angriff

Die folgenden IP-Adressen versenden ICMP-Redirect-Nachrichten im Netzwerk:

- 10.0.1.240
- 10.0.1.242

ICMP-Redirects fügen einen neuen, dynamischen Eintrag in der Routingtabelle des Zielhosts hinzu, der zeitlich unbegrenzt Gültigkeit hat. (Der neue Zielrouter muss allerdings im selben Subnetz liegen.) Fehlerhafte oder bewusst gefälschte ICMP-Redirects können in Form einer ICMP-Redirect-Attacke das Routing im Netzwerk negativ beeinflussen. Ein Angreifer kann so beliebige Datenflüsse umleiten.

Betroffene Zielhosts, deren Routing-Tabellen verändert wurden:

- 10.0.1.33
- 10.0.1.57
- 10.0.1.144
- 10.0.1.201

Prüfung, ob eine legitime Verwendung von ICMP-Redirects vorliegt, und Prüfung des Routings zur Vermeidung von Redirects.

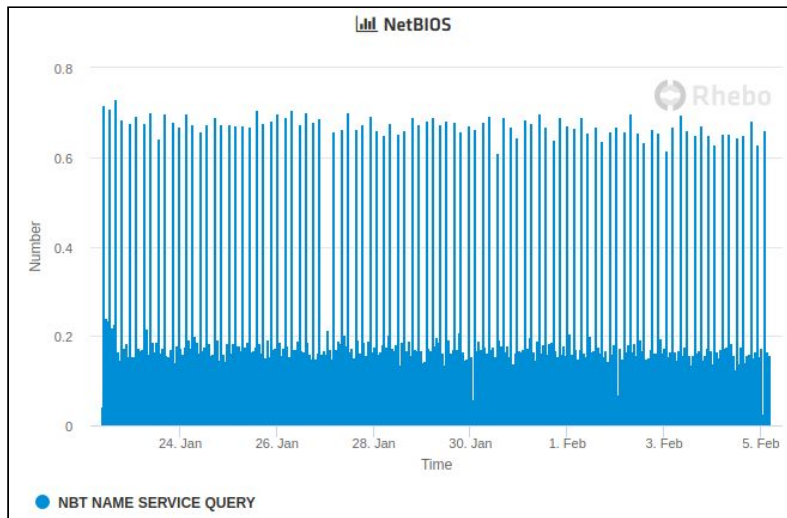
## Zyklische Spitzen in der NetBIOS-Kommunikation

In der NetBIOS-Kommunikation sind deutliche Spitzen von Name Service Queries zu erkennen. Diese treten etwa alle 3½ Stunden und während des gesamten Überwachungszeitraums auf. Insgesamt nutzen 32 Hosts das Protokoll NetBIOS, allerdings lässt sich der Host 10.0.1.12 als Quelle für die Spitzen identifizieren. Anscheinend scannt dieser Host zyklisch das Netzwerk nach anderen Teilnehmern.

Verifikation des Verhaltens des Hostes, und Prüfung, ob es sich um erwünschtes Verhalten handelt.

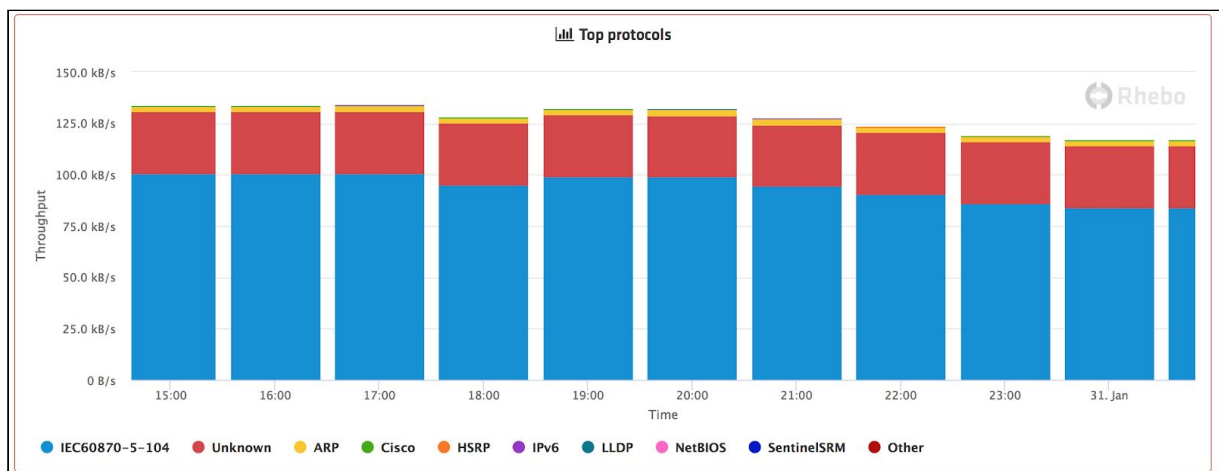
### Host 10.0.40.43: Scan-Aktivität

Der Host 10.0.40.43 scannt offenbar das Netzwerk mittels TCP. Es erfolgen Verbindungsversuche auf Port 2404, der für IEC-60870-5-104 genutzt wird. Diese bleiben zum Teil unbeantwortet.

Die Scan-Pakete und die darauf erfolgenden Antworten (hier rot dargestellt) machen einen beträchtlichen Teil der gesamten Netzlast aus: Während des Zeitraums der Aufzeichnungen sind es fast 25%.

Es sollte geprüft werden, ob die  
Scan-Aktivität plausibel bzw. erwünscht  
ist. Wenn möglich, sollten die Anfragen  
unterbunden bzw. die Frequenz  
verringert werden.
