# Rhebo Industrie 4.0 Stabilitäts- und Sicherheitsaudit (RISSA)

## Ergebnisse und Bewertung

Zur Verfügung gestellt von RHEBO für KUNDE GmbH

RISSA-Analyse des Stuenetzwurks mittels Rhebo Industrial Protector

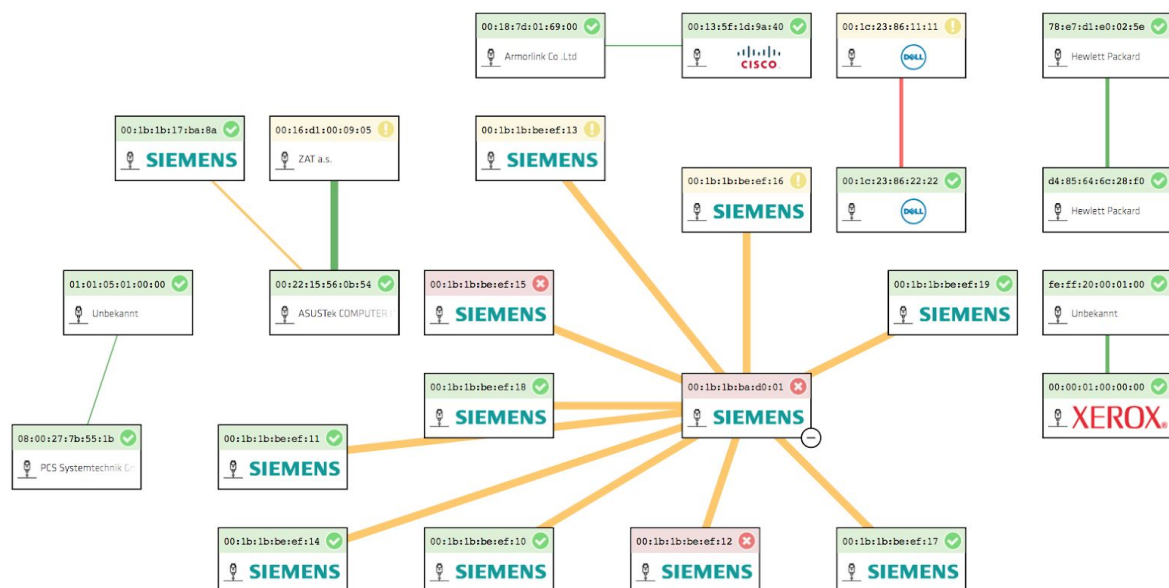
### Gruppierung der Endgeräte

Die beobachteten Endgeräte teilen sich in 7 Cluster auf.

In Cluster 1 wird auf Layer 2 und Layer 3 kommuniziert. Es handelt sich hier vor allem um Kommunikation mittels IEC-60870-5-104 und Profinet, aber auch einiger anderer Protokolle wie ARP, NetBIOS und LLDP.

In den weiteren Clustern wird vor allem mittels Standard-IT-Protokollen kommuniziert.
